## Project Status Report #24

โครงการ Renovation / Relocation  
พื้นที่ทำงานในโครงการ Relocation

วันที่ 17 กุมภาพันธ์ 2566

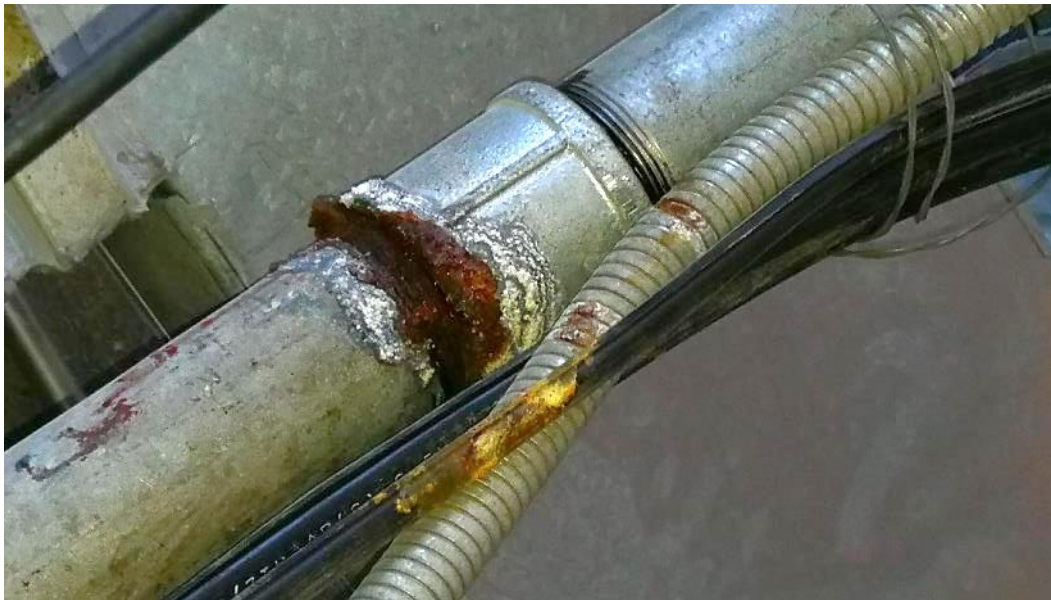
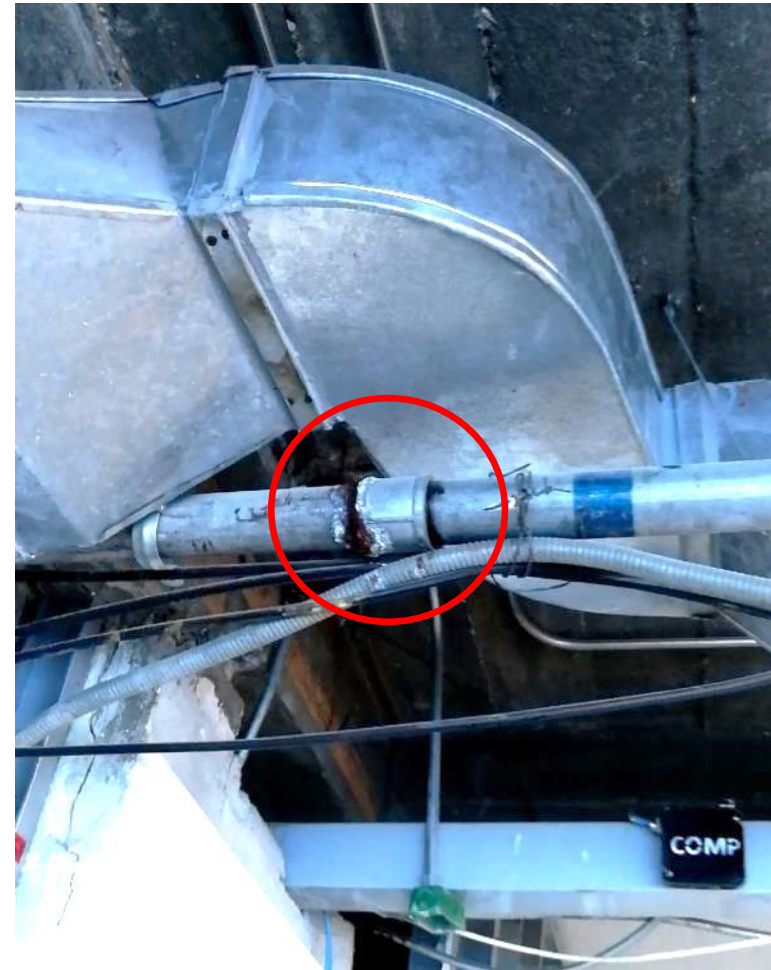
1. ท่อน้ำดี (CW) เก่าเหนื่อฝ้า ผุกร่อน (อันตราย)

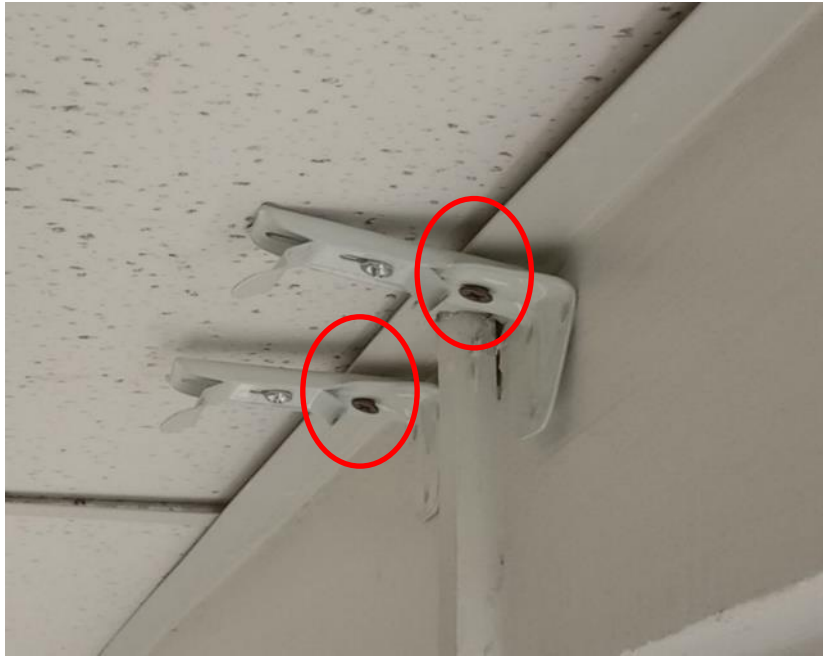
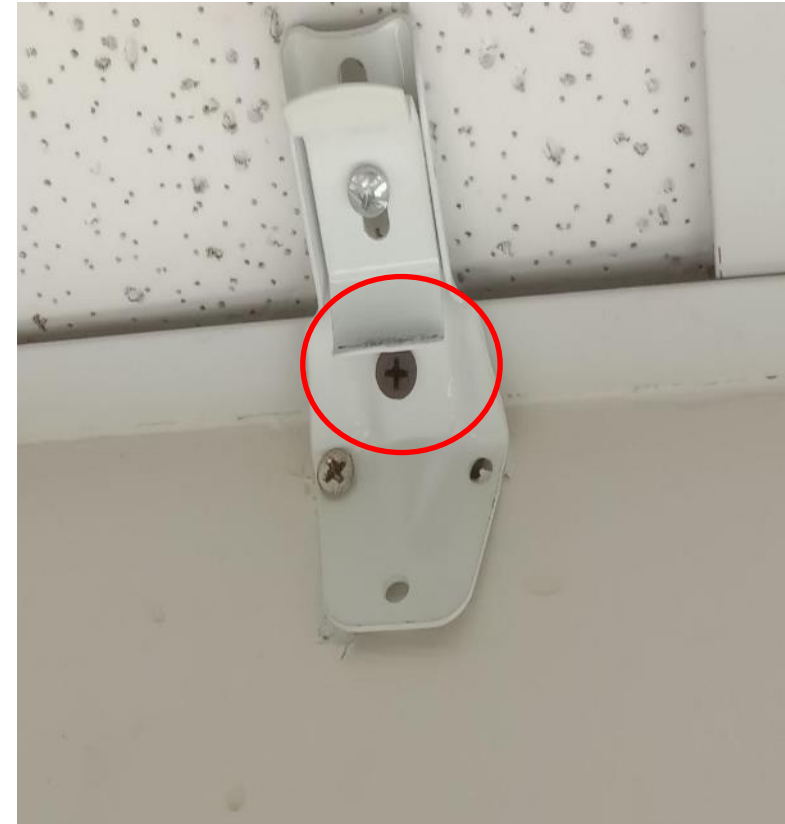
2. SUPPORT ม่านเดิมไม่แข็งแรง ไปเจาะยึดกับโครงฝ้าเก่า  
(ทำให้ต้องถอดม่านแล้ว ติดตั้งกลับไปใหม่)
