ภาพถ่ายแสดงงานเปลี่ยนแปลงกระเบื้อง BEZEN
โครงการ อาคารสำนักงาน NGI.

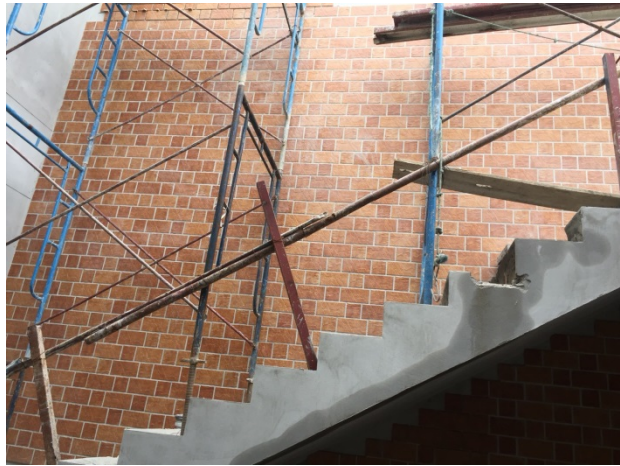
<p>➤ ภาพถ่ายแสดงงานปูกระเบื้อง BEZEN</p>
 	<p>➤ ภาพถ่ายแสดงงานปูกระเบื้อง BEZEN</p>
